ESTADO DE PAGO MENSUAL (EdP)

| INFORME | | | |
| Vehículo | Camión aljibe | Patente | LVGR25 |
| Marca | Mercedes Benz | Modelo | Arocs 3340 |

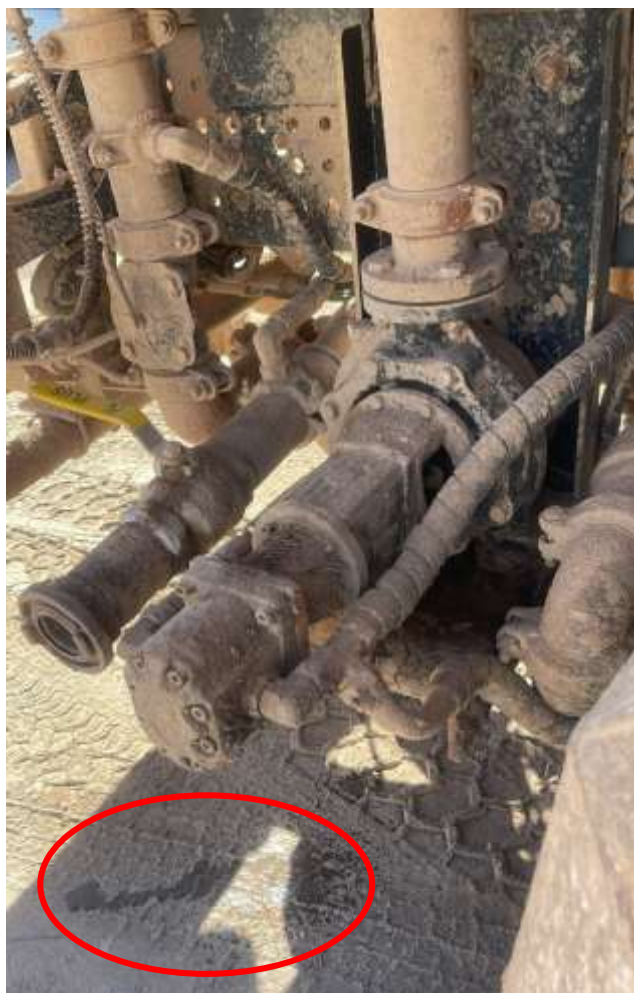
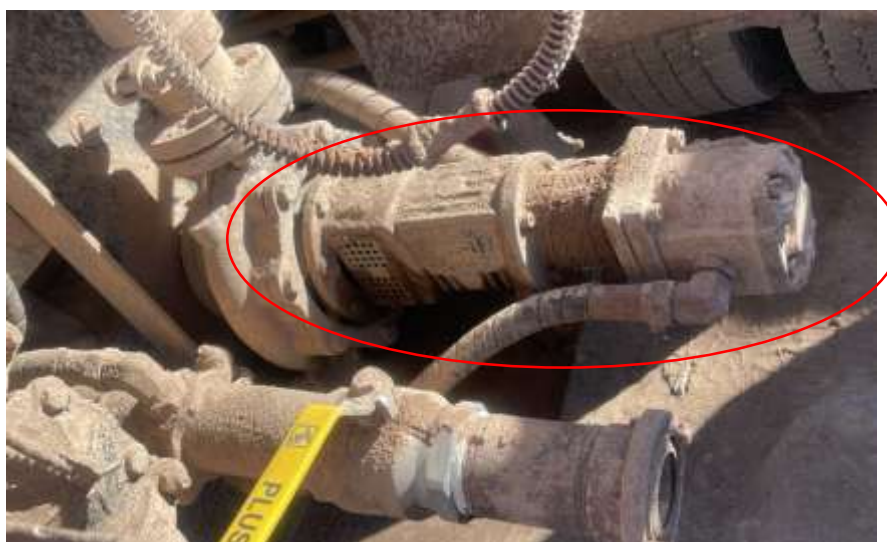
- Falla total en el funcionamiento de la bomba.
- Evidencia de ingreso de agua externa hacia componentes internos.
- Presencia de humedad en zona de eje y rodamientos.

El análisis técnico determina que la falla se origina por ingreso de agua externa al sistema, presumiblemente producto de rebalse del estanque o deficiencias en el sellado del conjunto.

- El sector del eje de la bomba, específicamente en la zona de alojamiento de rodamientos, no cuenta con sellado hermético.
- Esto permite la acumulación progresiva de agua en los rodamientos del eje (presumiblemente rebalse de estanque al llenado).

Bomba impulsora con fuga de agua

- Reemplazo completo de bomba expulsora de agua.

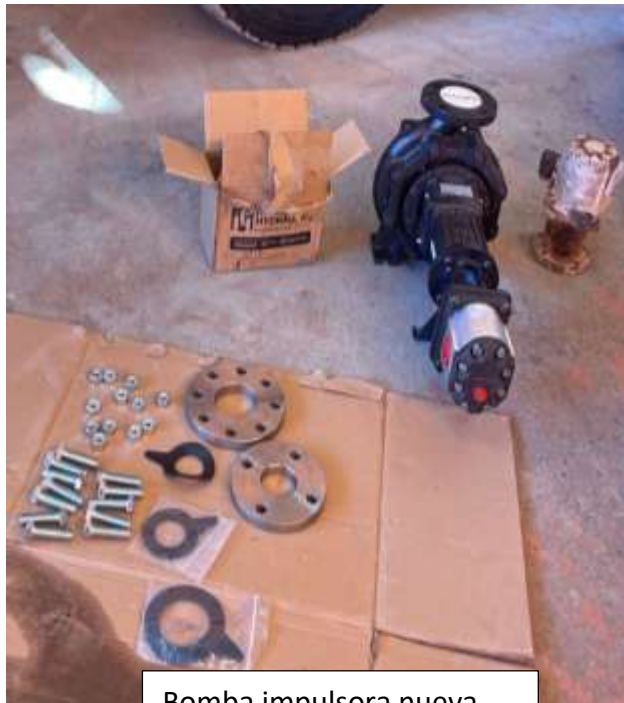
Bomba impulsora nueva

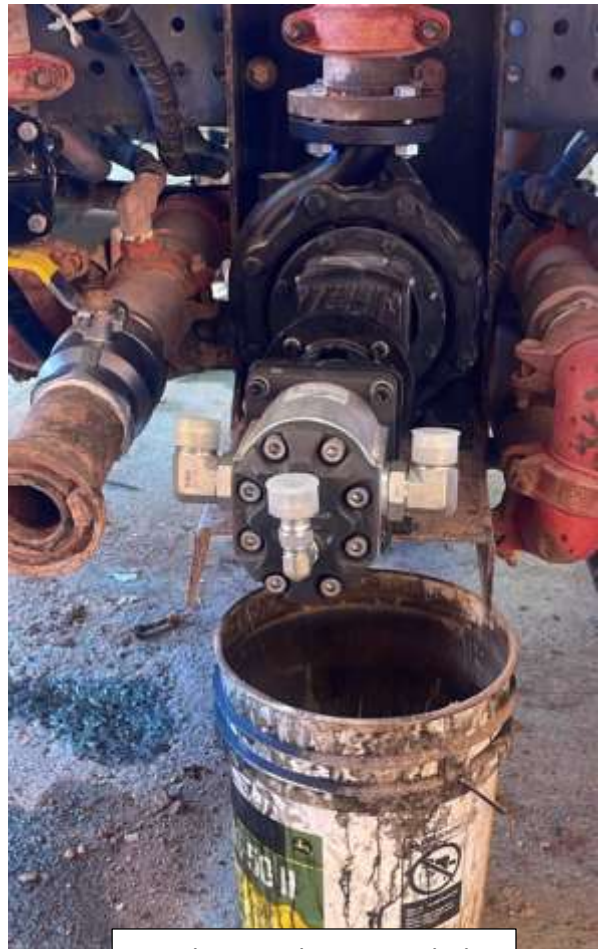
Bomba impulsora instalada

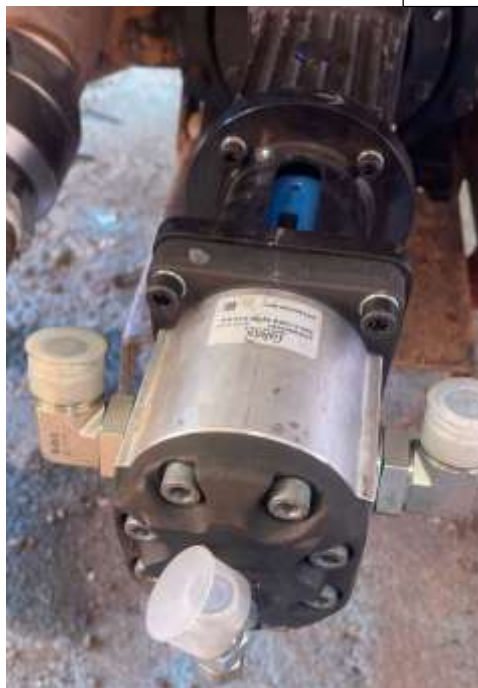
Bomba hidraulica de nueva instalación, equipada con tres puertos de conexión hidráulica, diseñada para optimizar la distribución del flujo y mitigar posibles fallas operativas, considerando la incorporación de una línea de retorno

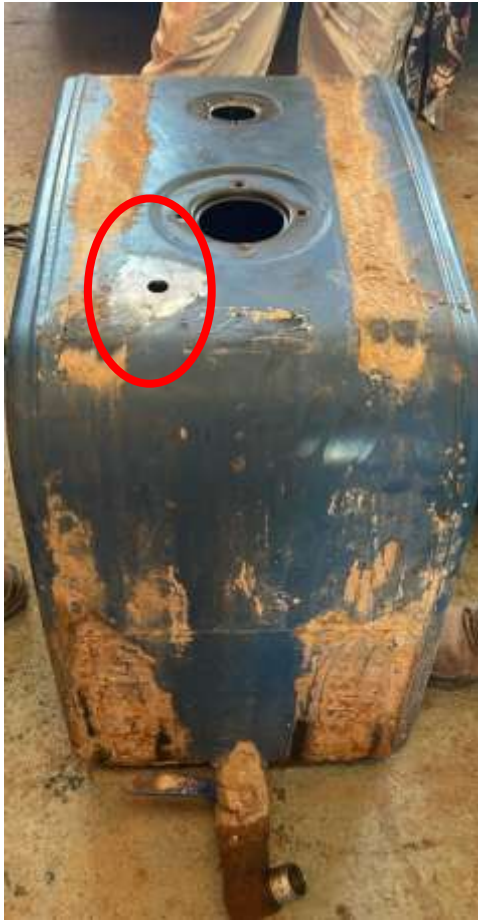
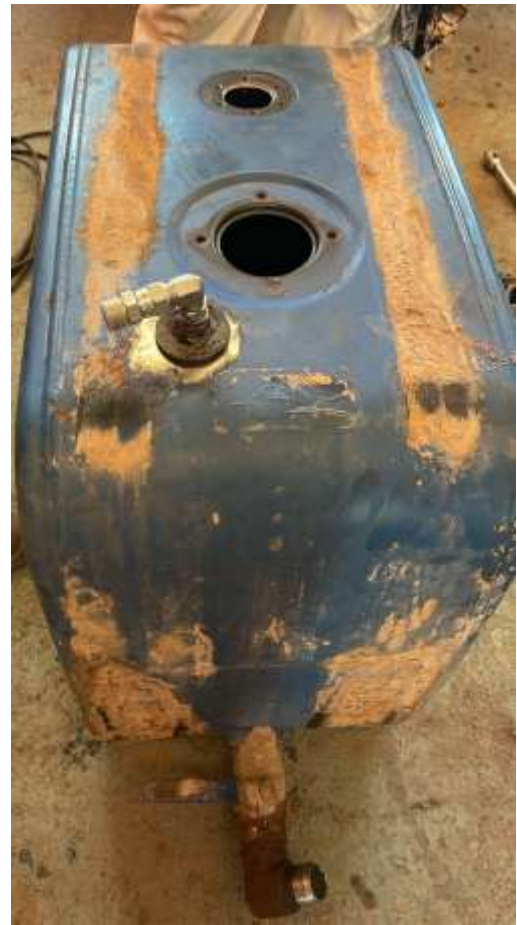
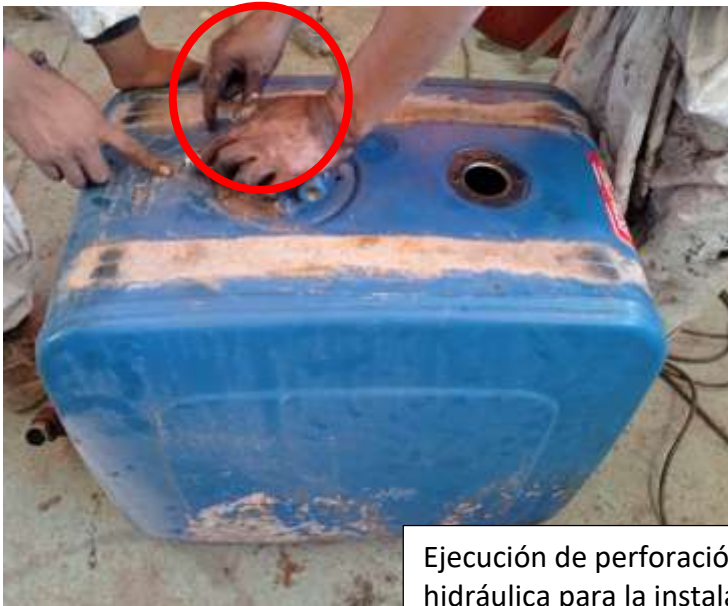
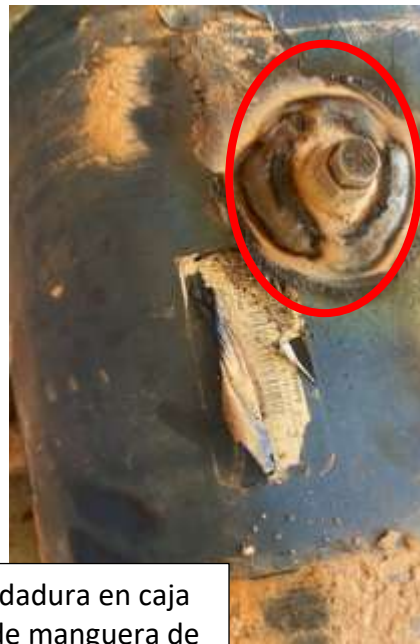
Ejecución de perforación y soldadura en caja  
hidráulica para la instalación de manguera de  
retorno hidráulica.

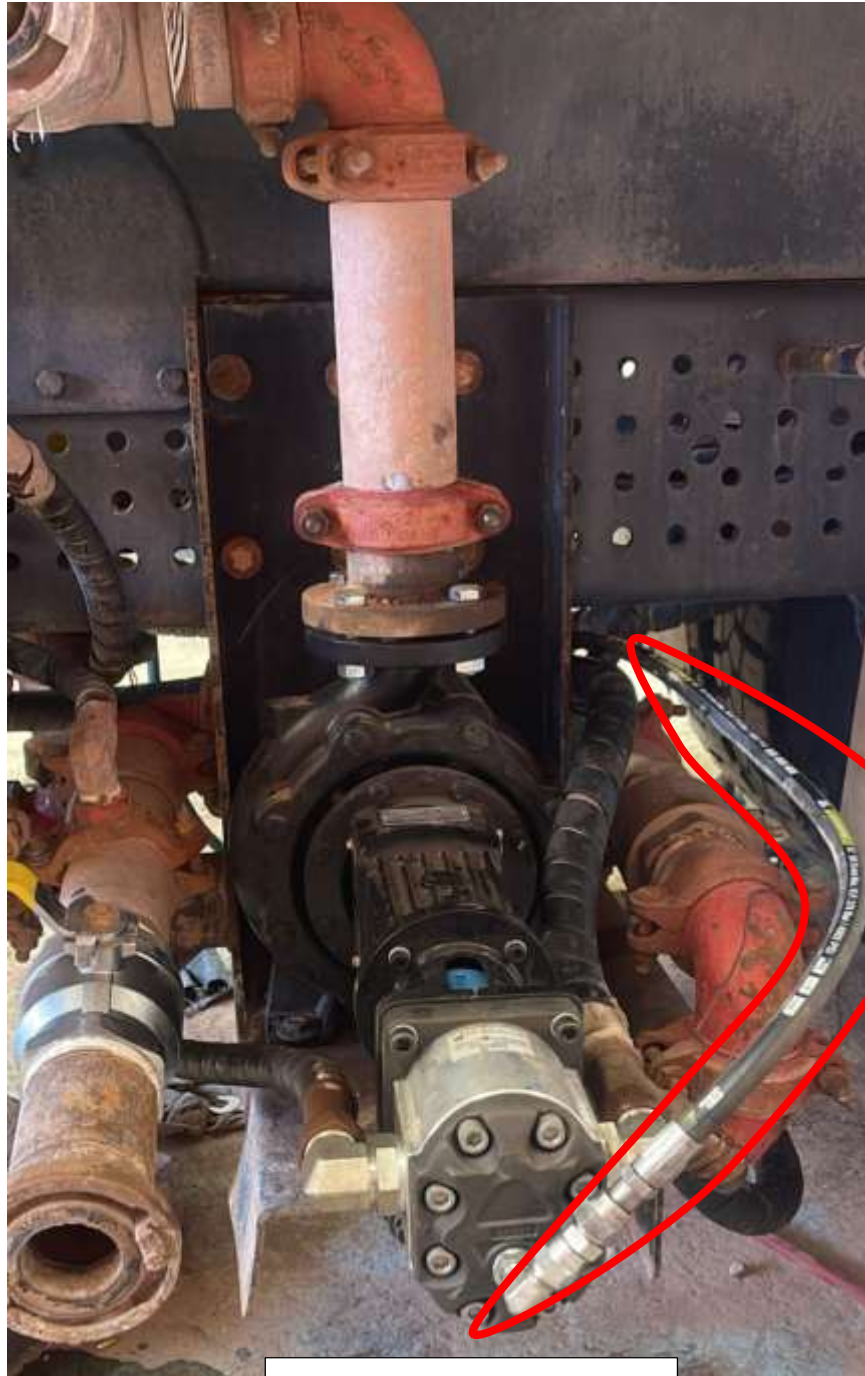
Instalación de manguera de retorno

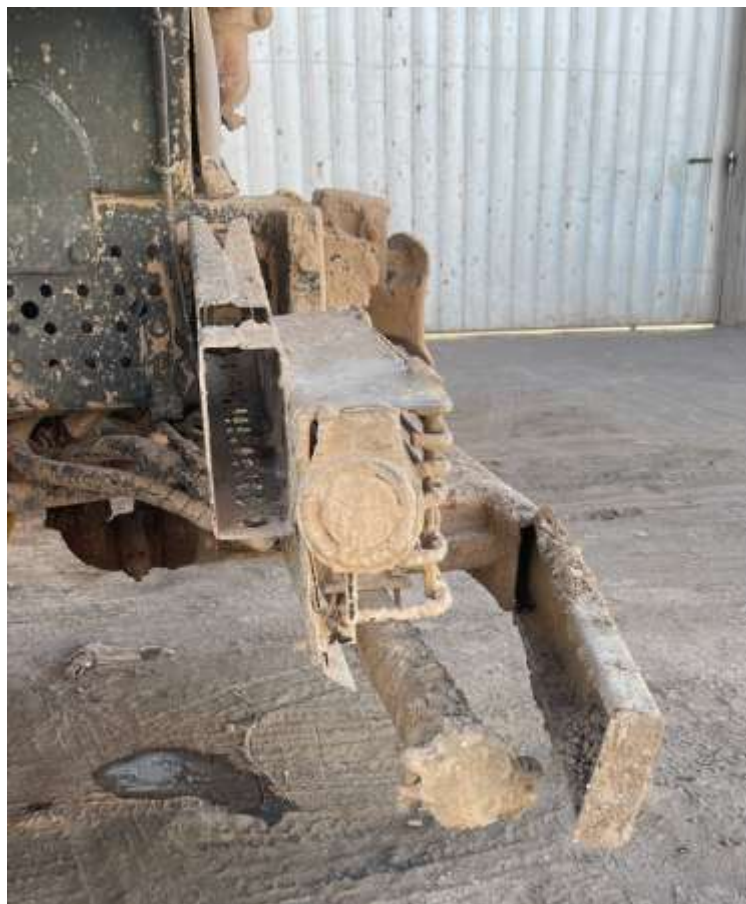
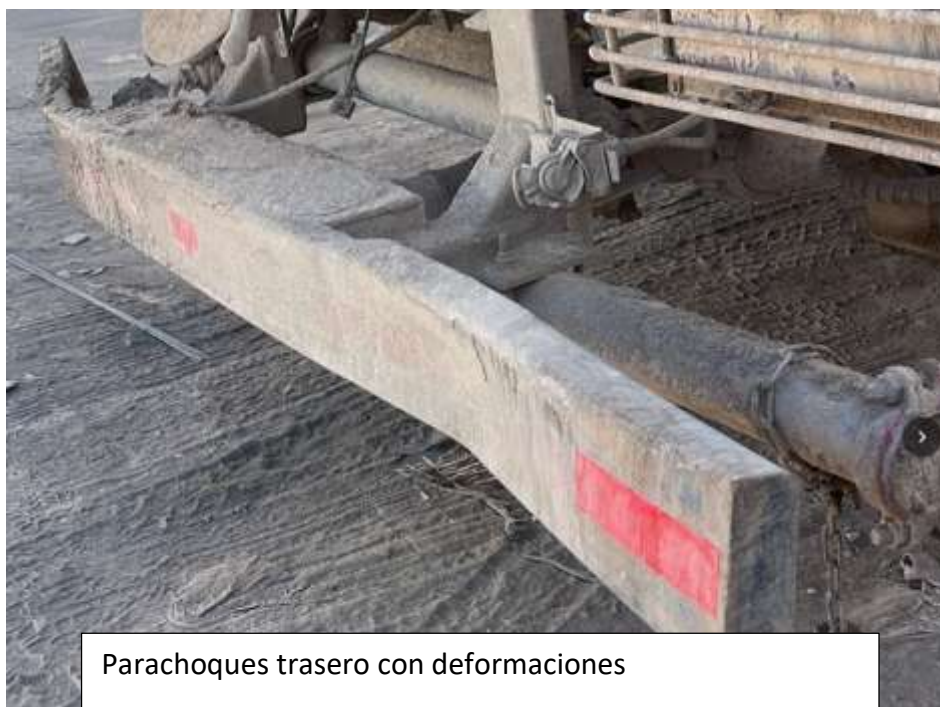
- Parachoque trasero con deformaciones visibles producto de impactos previos.

- Parachoque trasero deformado compromete integridad estructural y seguridad.
- Tapa de batería dañada expone componentes eléctricos a agentes externos.

Parachoques trasero con deformaciones

- Fabricación e instalación de parachoque trasero tipo anti empotramiento, conforme a resolución exenta n° 1.463 del ministerio de transportes y telecomunicaciones, asegurando una altura máxima de 55 cm desde el nivel del suelo.

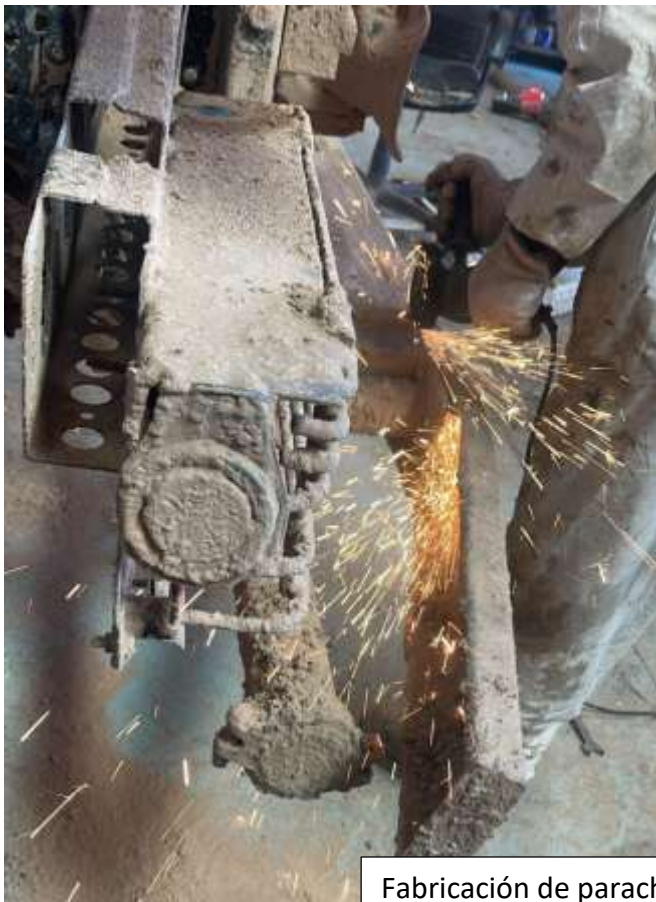
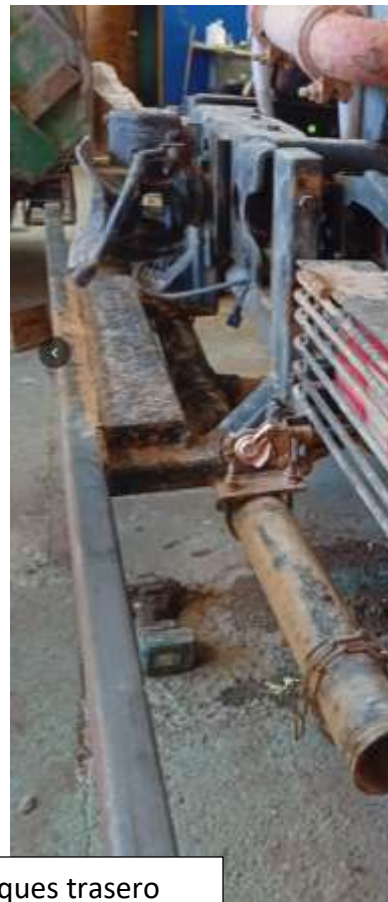
Fabricación de parachoques trasero

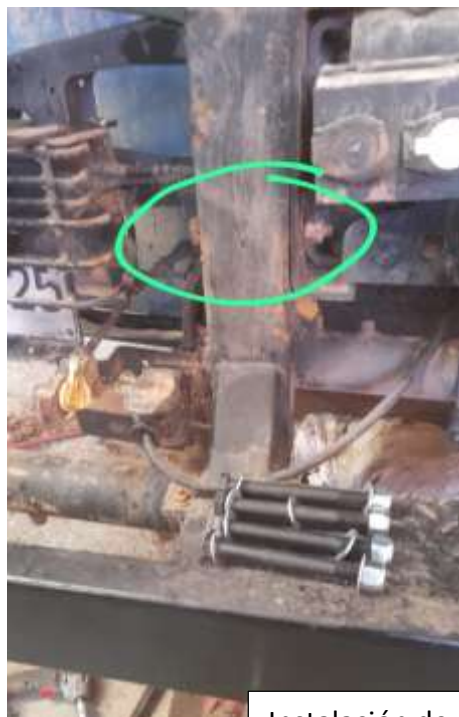
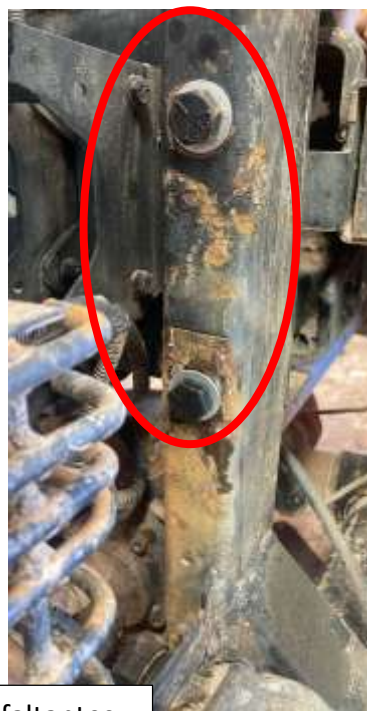
Instalación de pernos faltantes

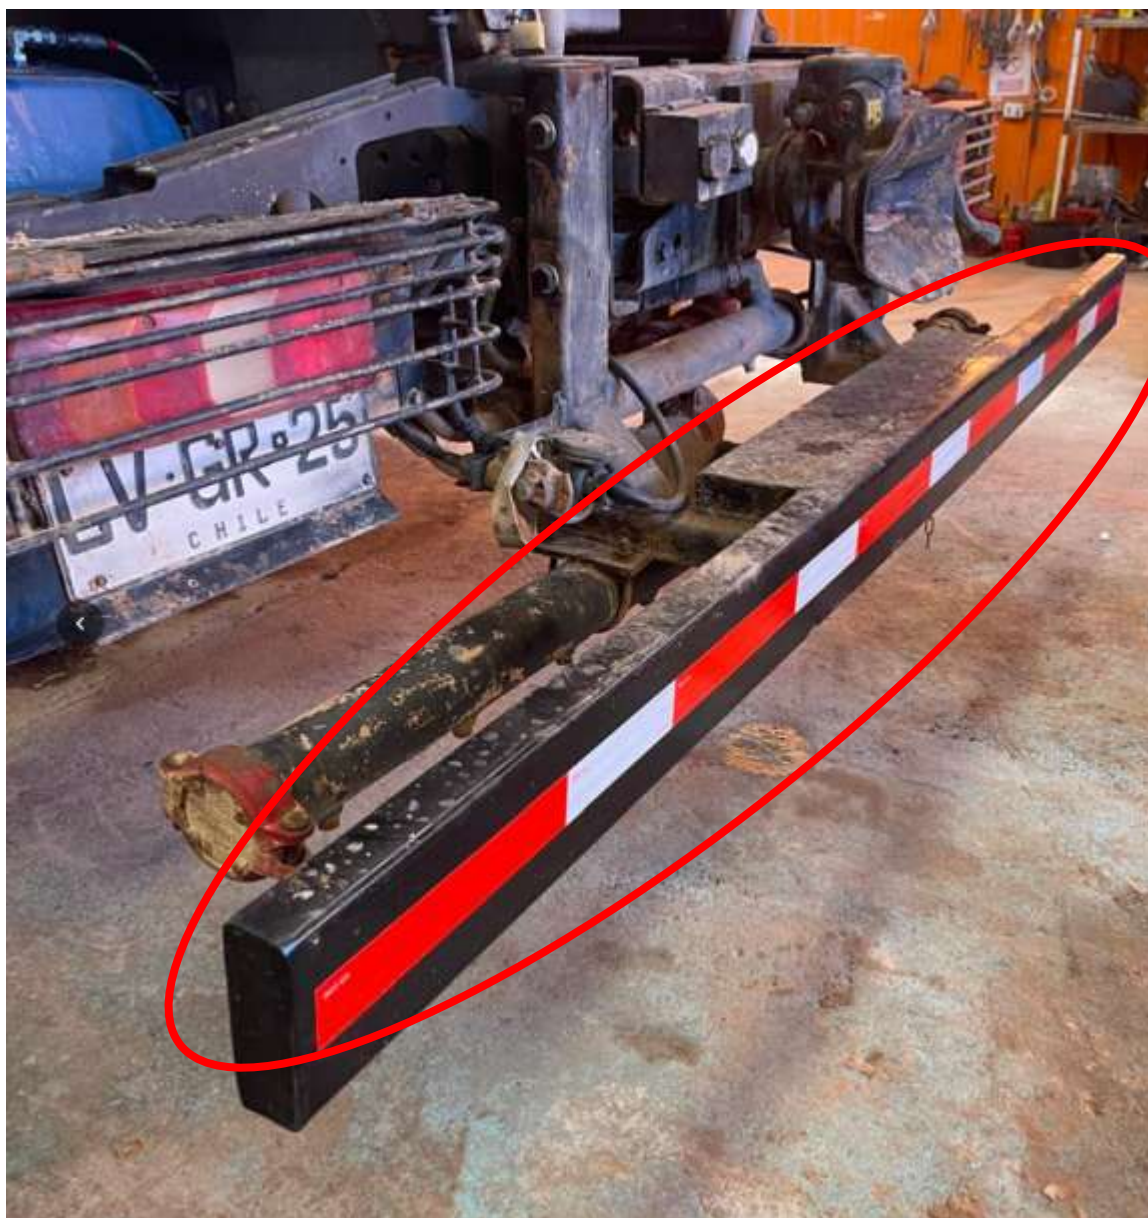
Parachoques fabricado he instalado.

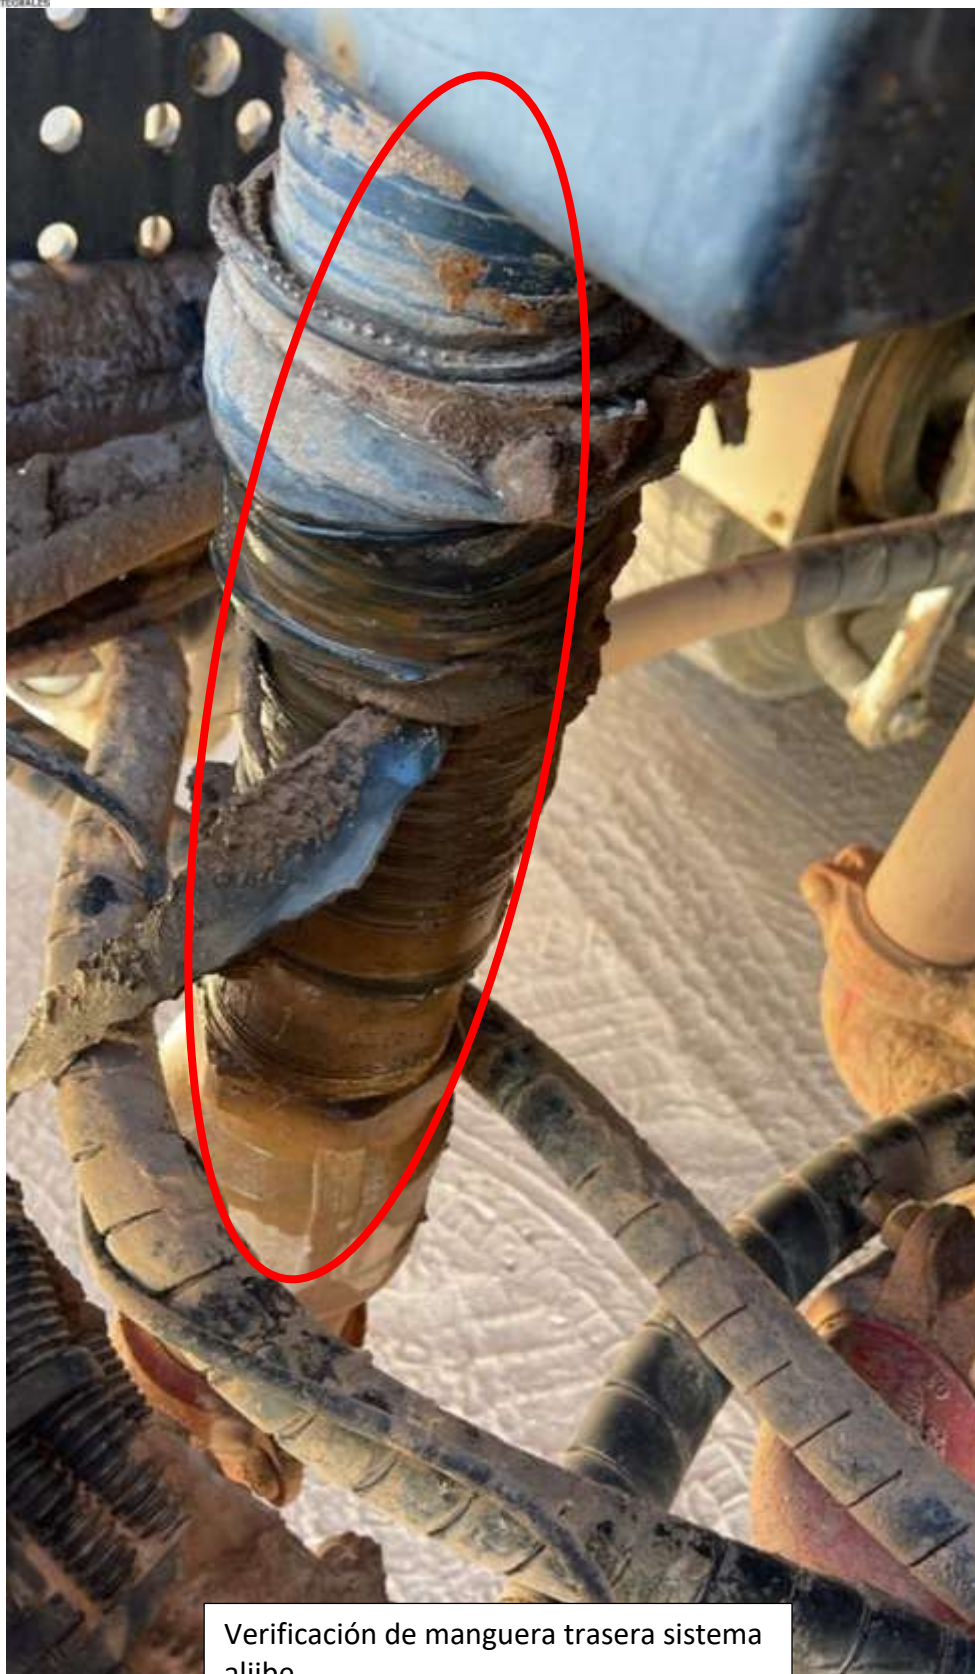
Verificación de manguera trasera sistema aljibe

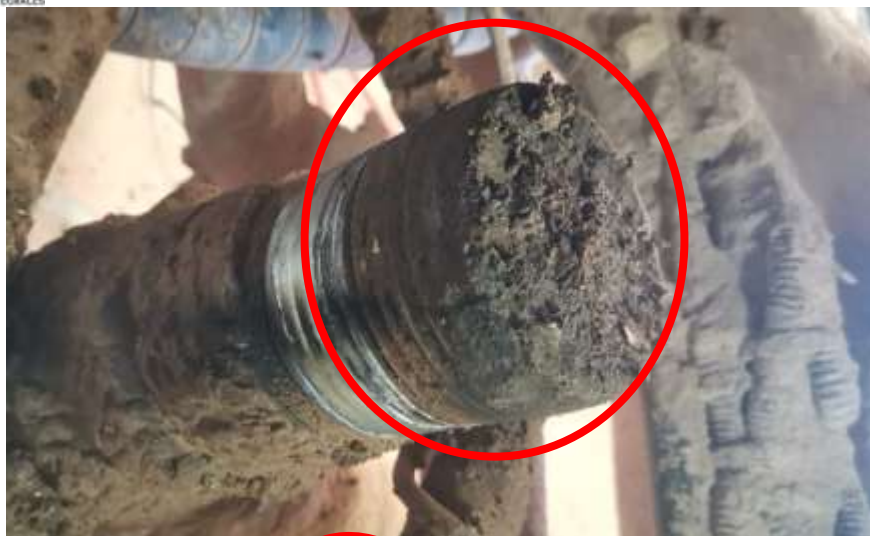
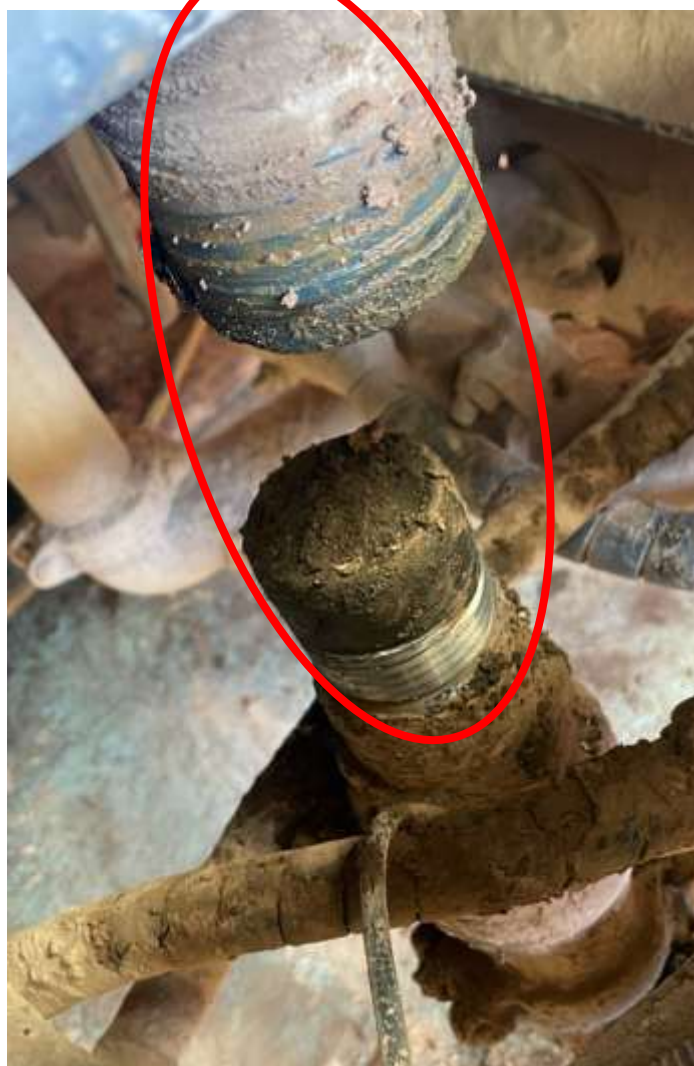
- La obstrucción en tuberías inferiores se debe a acumulación de sedimentos, impidiendo el flujo normal de agua.
- La válvula de membrana de aspersores superiores presenta desgaste o deterioro, provocando fuga continua incluso sin operación.

Manguera con presencia de residuos y obstrucción total

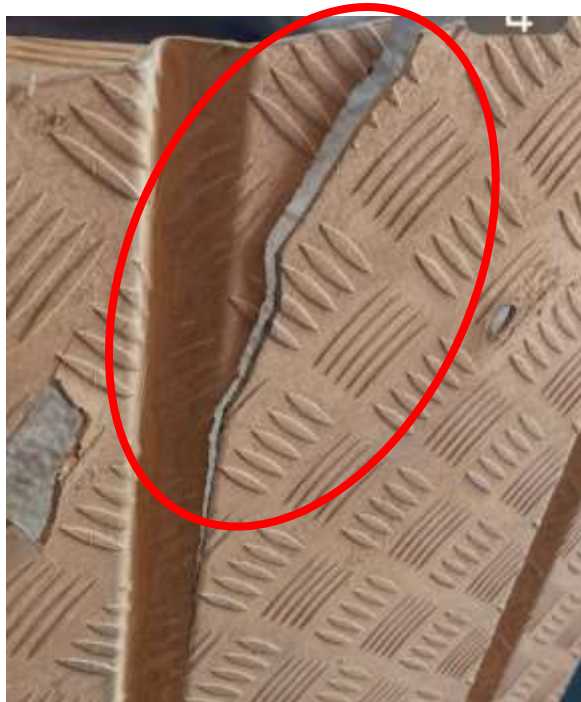
- Tapa de batería con daño estructural (quebrada).

Tapa de batería quebrada

- Reparación o reemplazo de tapa de batería.

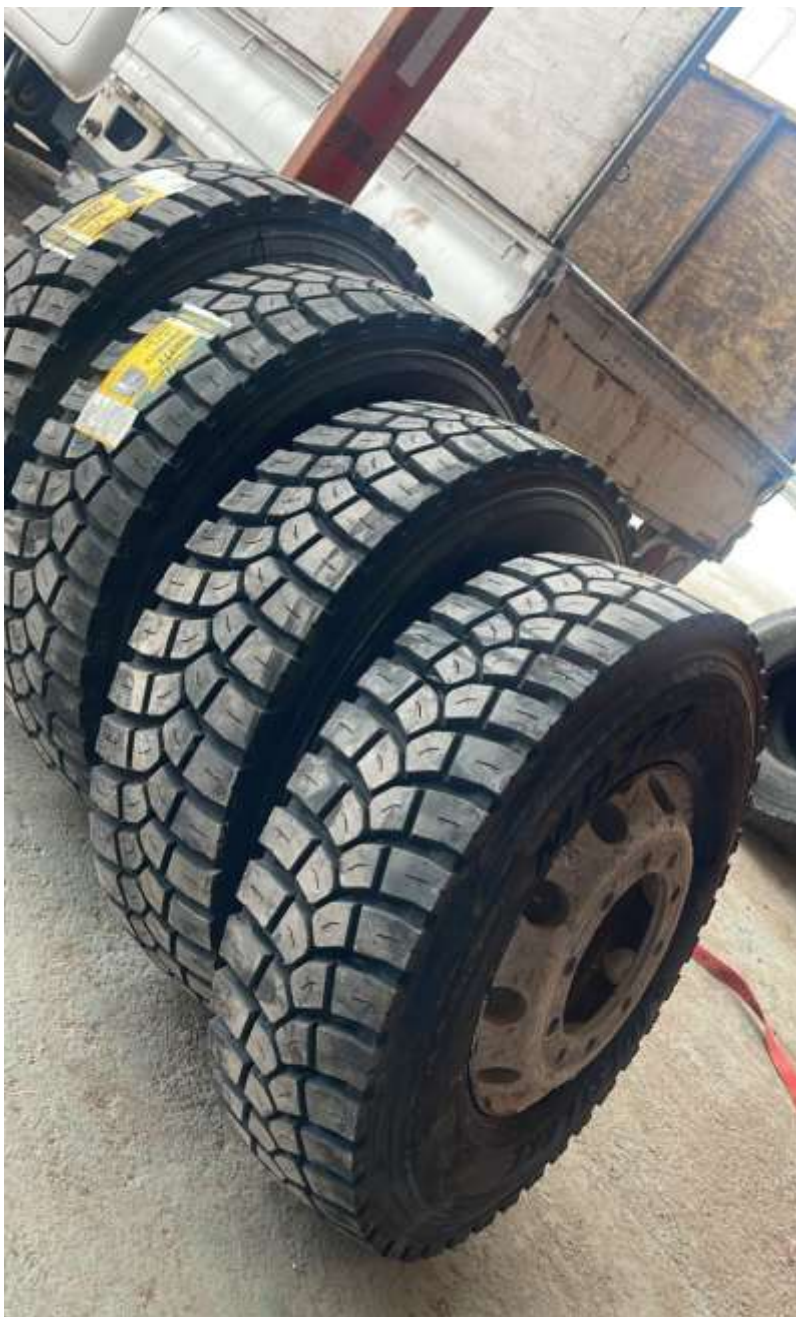
Reemplazo de 8 neumáticos MT traccionales

- Reemplazo de neumáticos traseros por tipo MT.

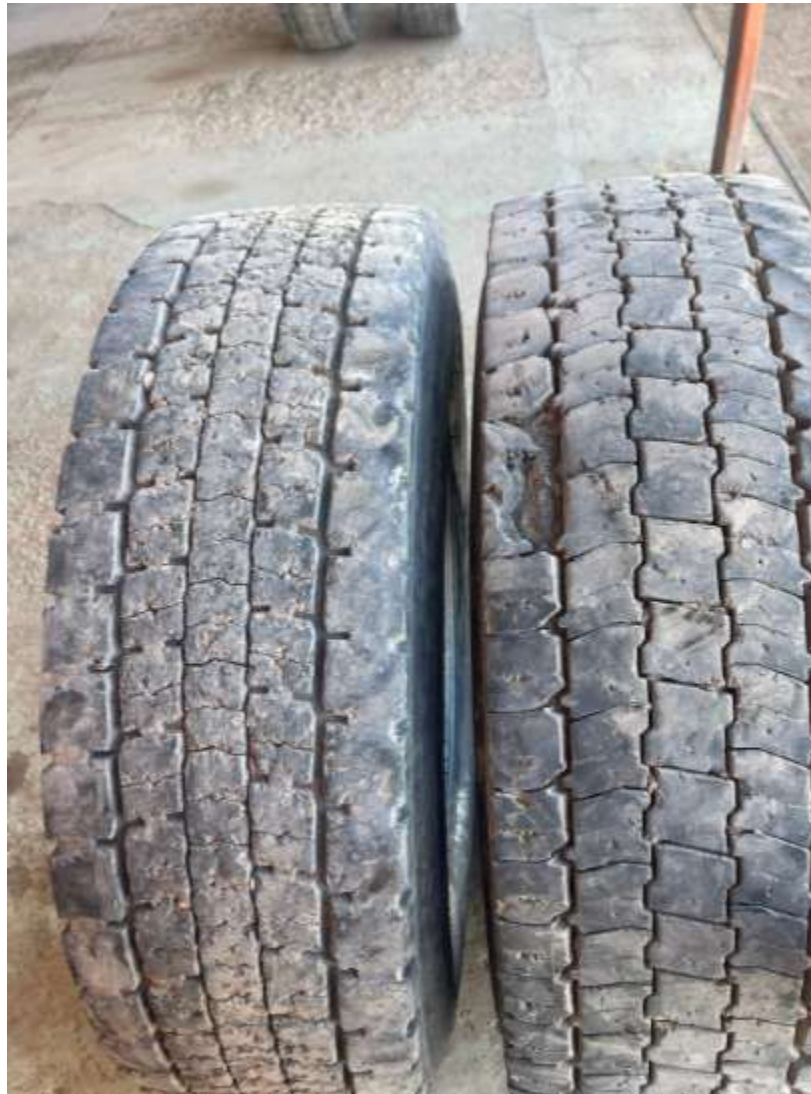
- Neumáticos traseros con desprendimientos de hombros.
- Tipo de neumático no acorde a condiciones de operación (terreno adverso).

Aunque los neumáticos fueron reemplazados recientemente, presentan un desgaste prematuro atribuible a las condiciones operativas del terreno, caracterizado por superficies irregulares y de alta abrasividad, lo que acelera la degradación de la banda de rodadura.

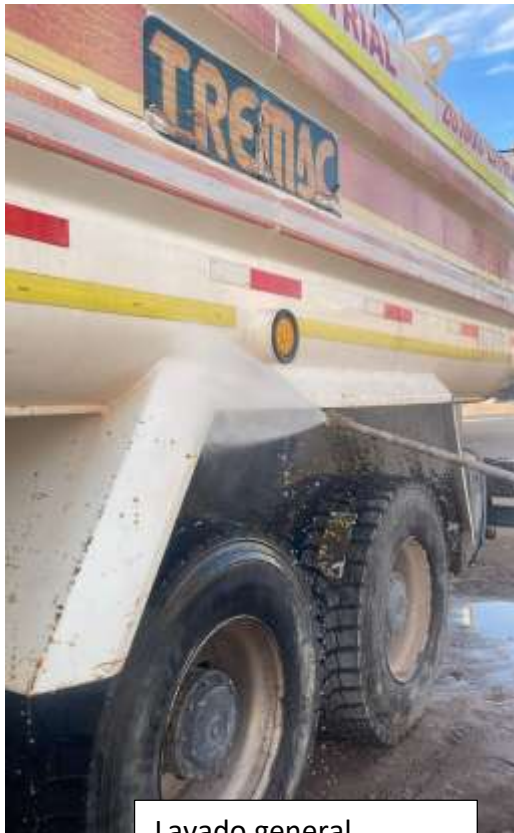
Lavado general

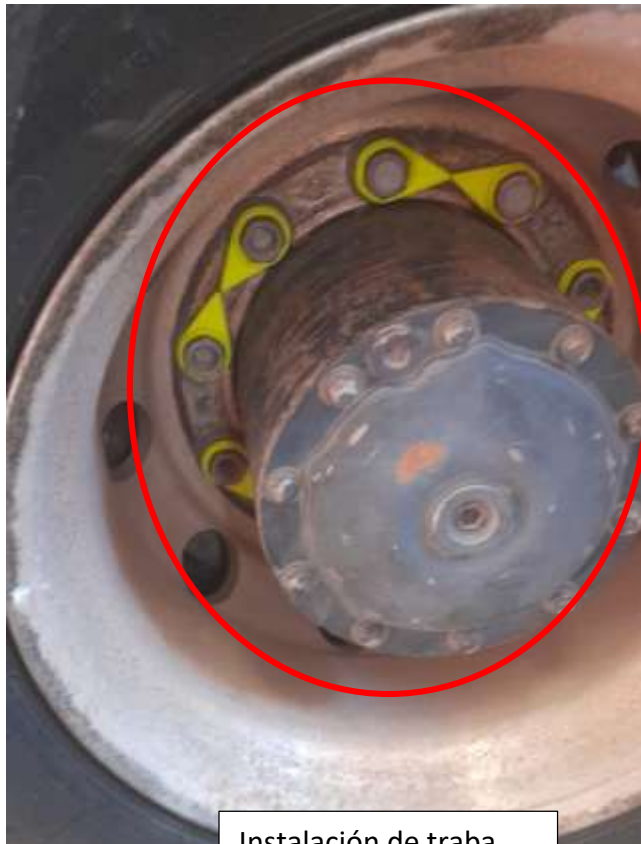
Instalación de traba  
tuercas

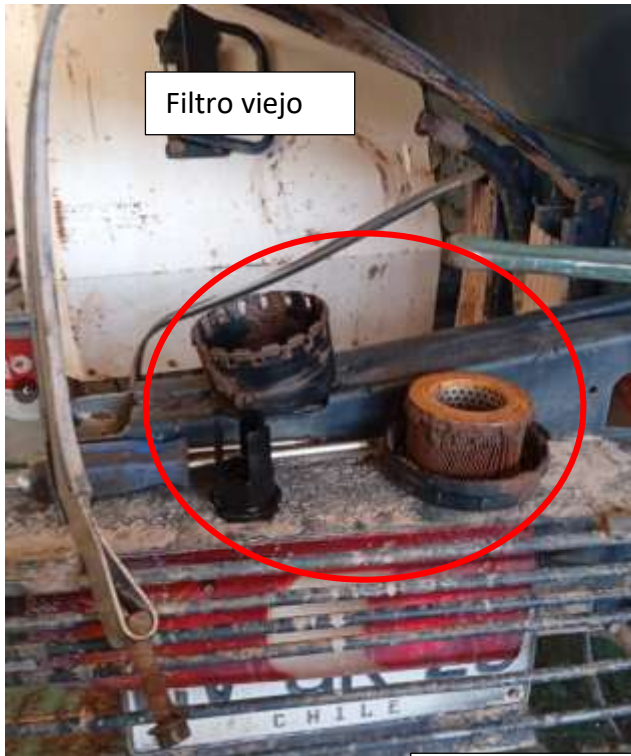
Filtro viejo

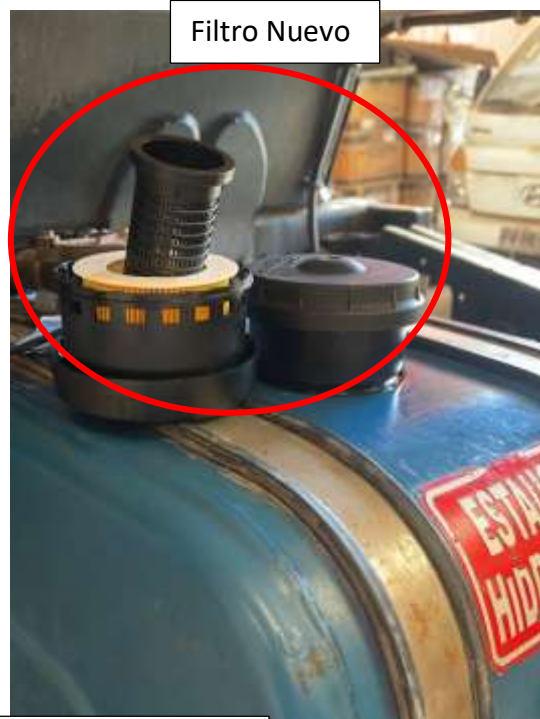
Filtro Nuevo

Reemplazo de filtro hidráulico

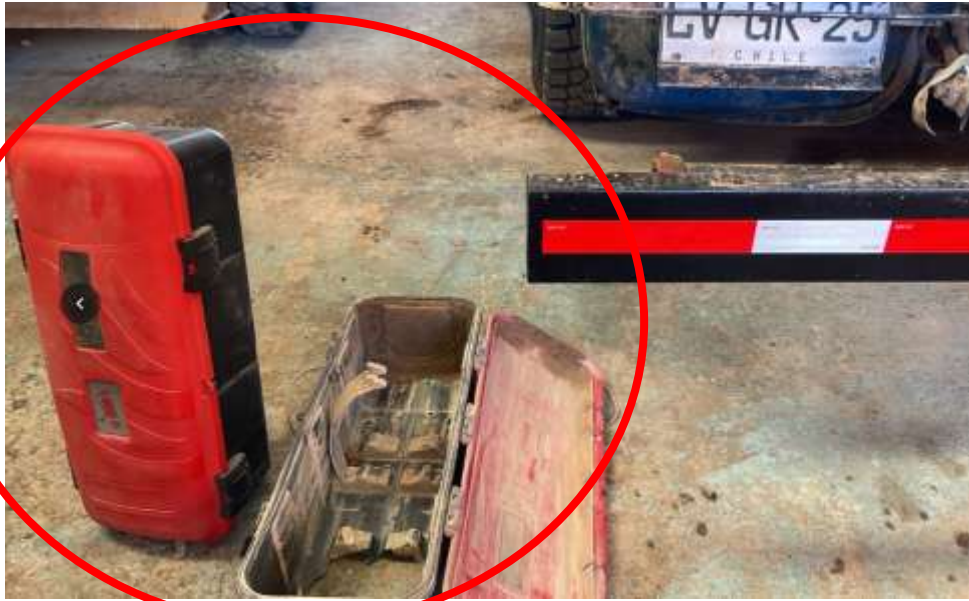
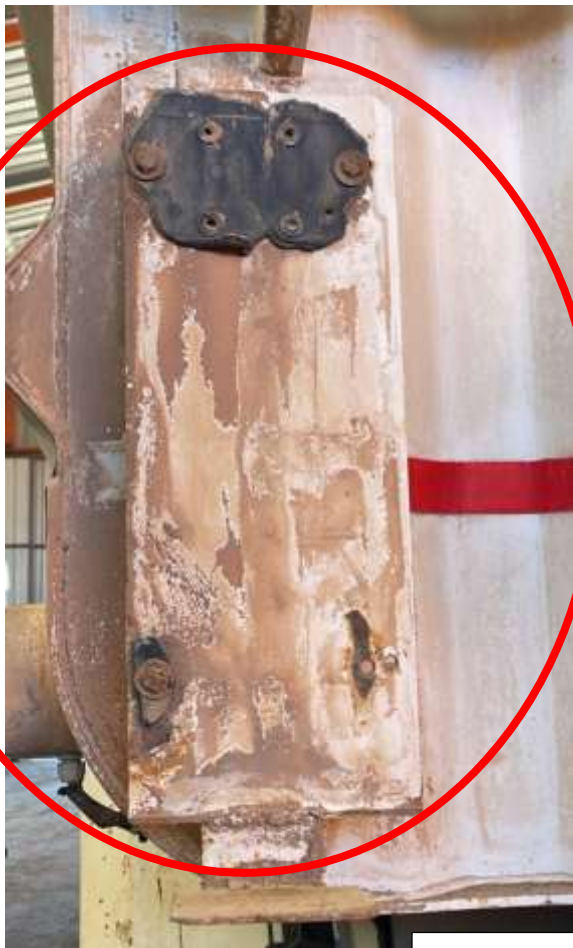
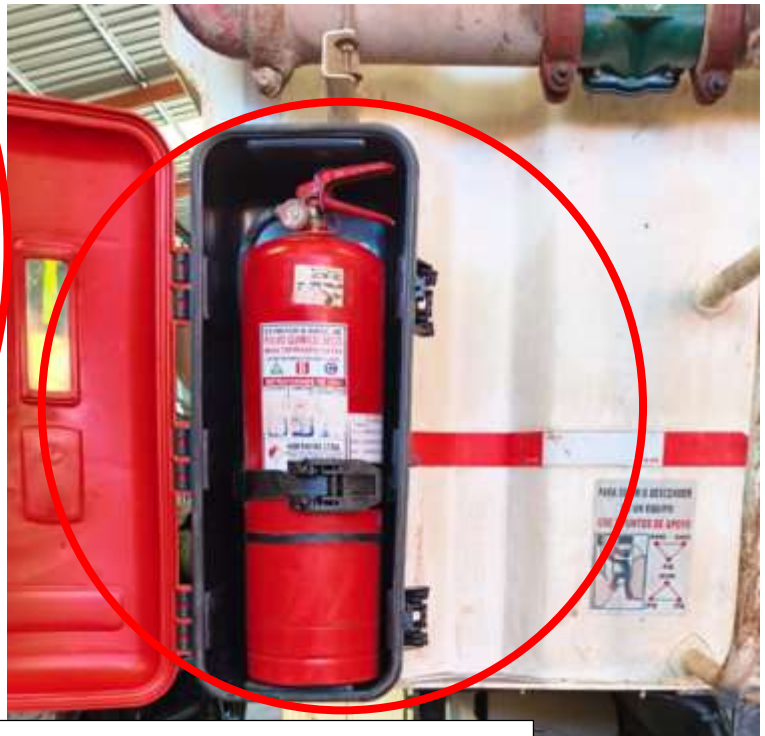
Se realiza reemplazo de caja de extintor debido a su estado de deterioro.

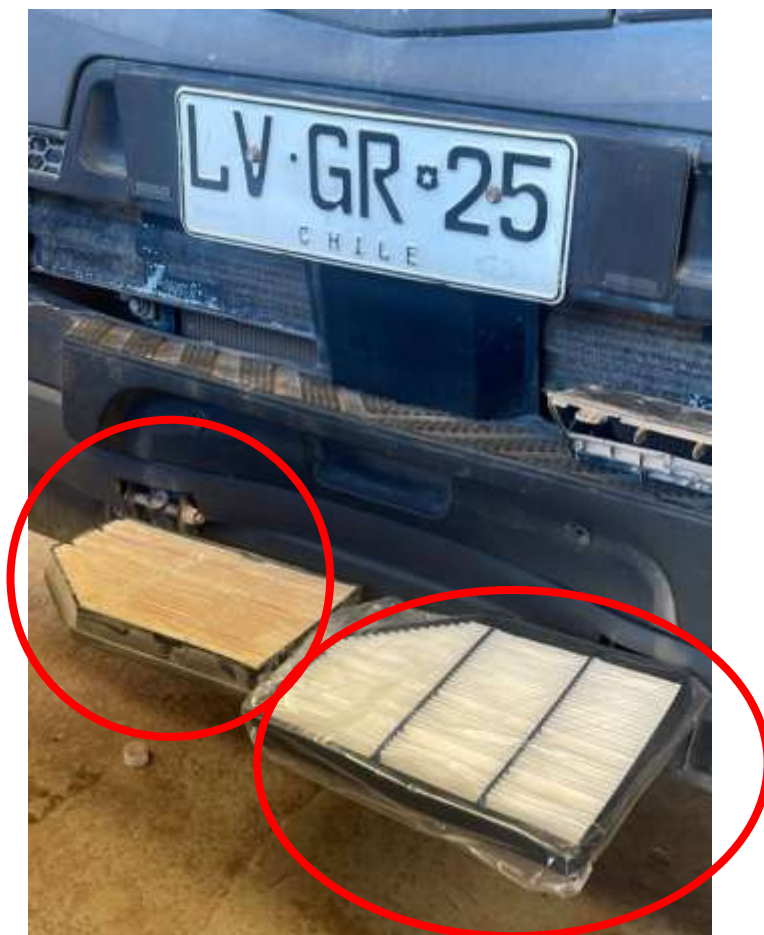
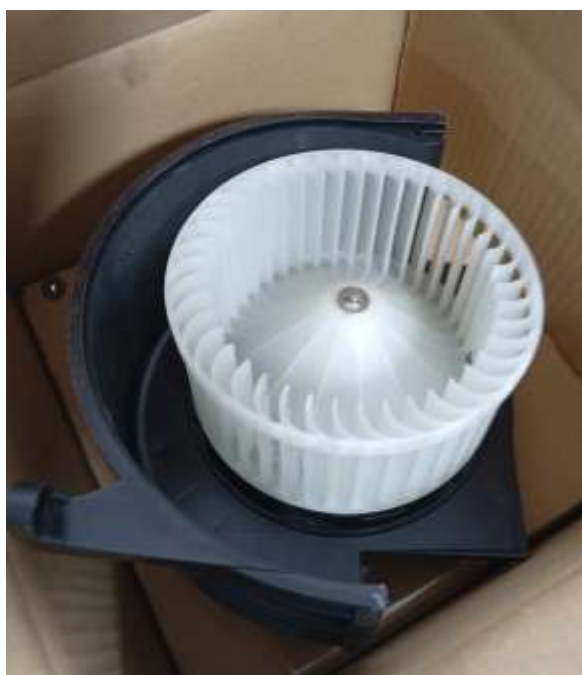
- El blower presenta desbalance (descompensación), lo que genera:
  - Vibraciones anormales.
  - Funcionamiento ineficiente.
  - Riesgo de falla total del componente.

Reemplazo de filtros de cabina y Blower.

- Reemplazo de blower de aire acondicionado.

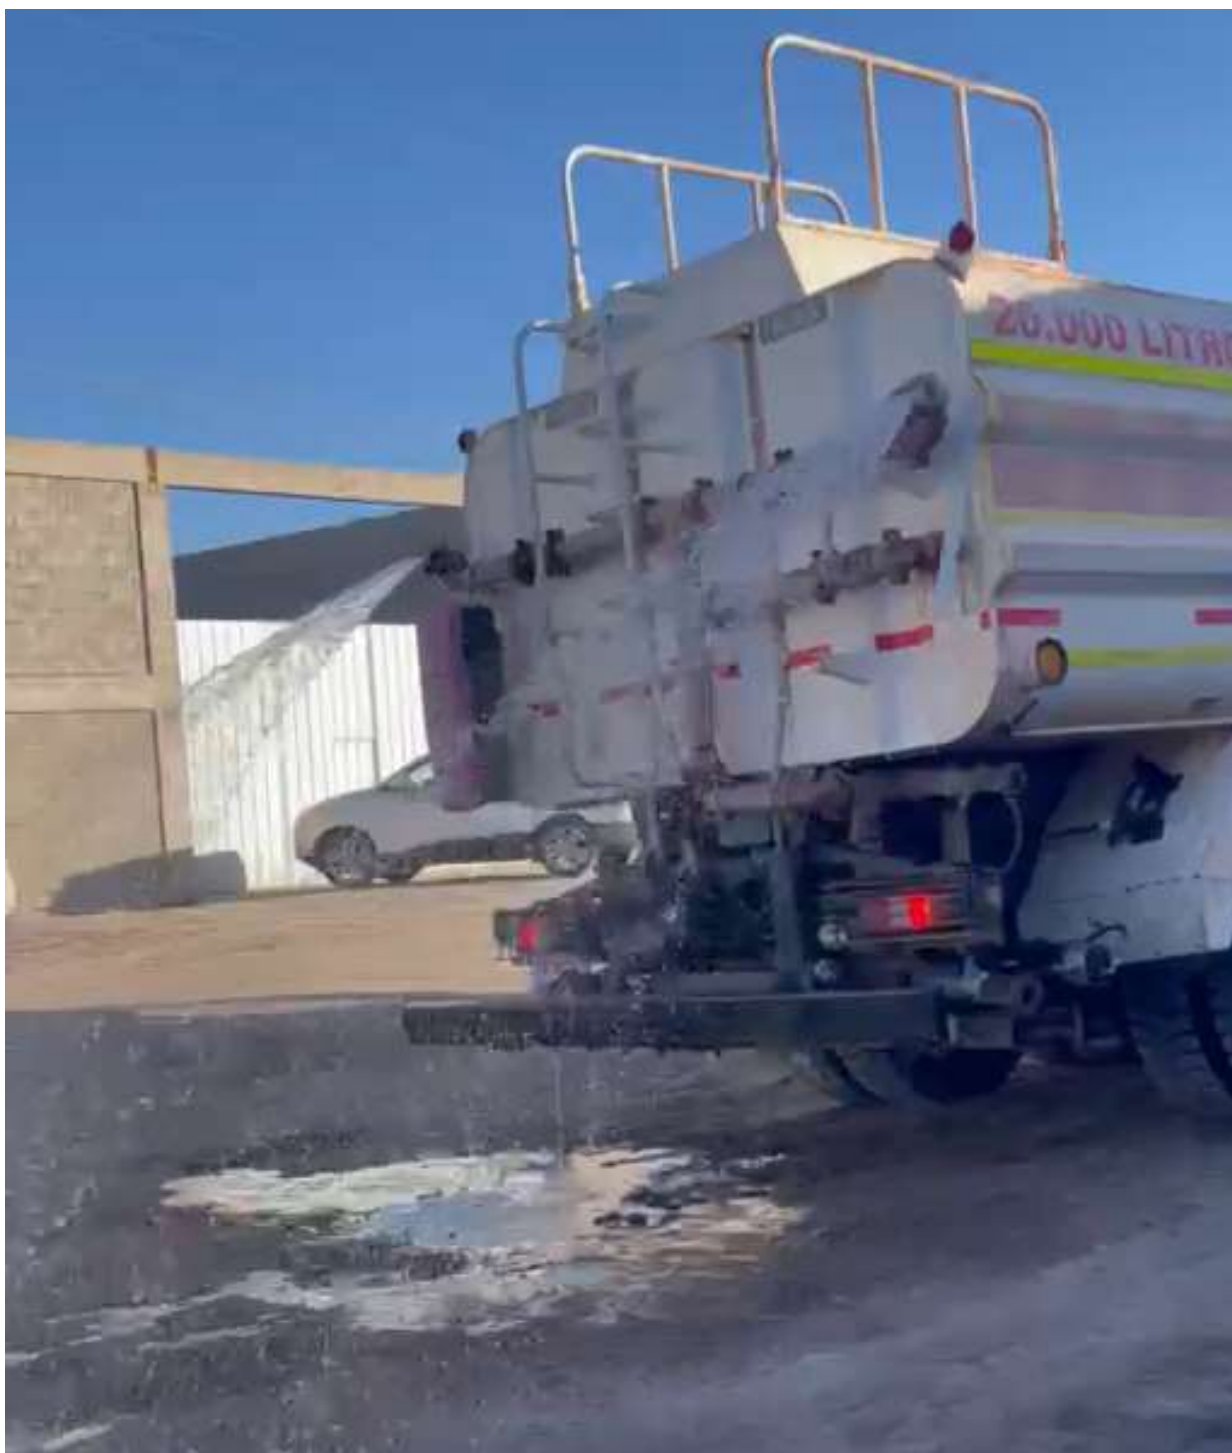
Se realiza prueba del sistema aljibe, verificando el correcto funcionamiento de los aspersores superiores.
