ESTADO DE PAGO MENSUAL (EdP)

| INFORME | | | |
| Vehículo | Camión aljibe | Patente | LVGR25 |
| Marca | Mercedes Benz | Modelo | Arocs 3340 |

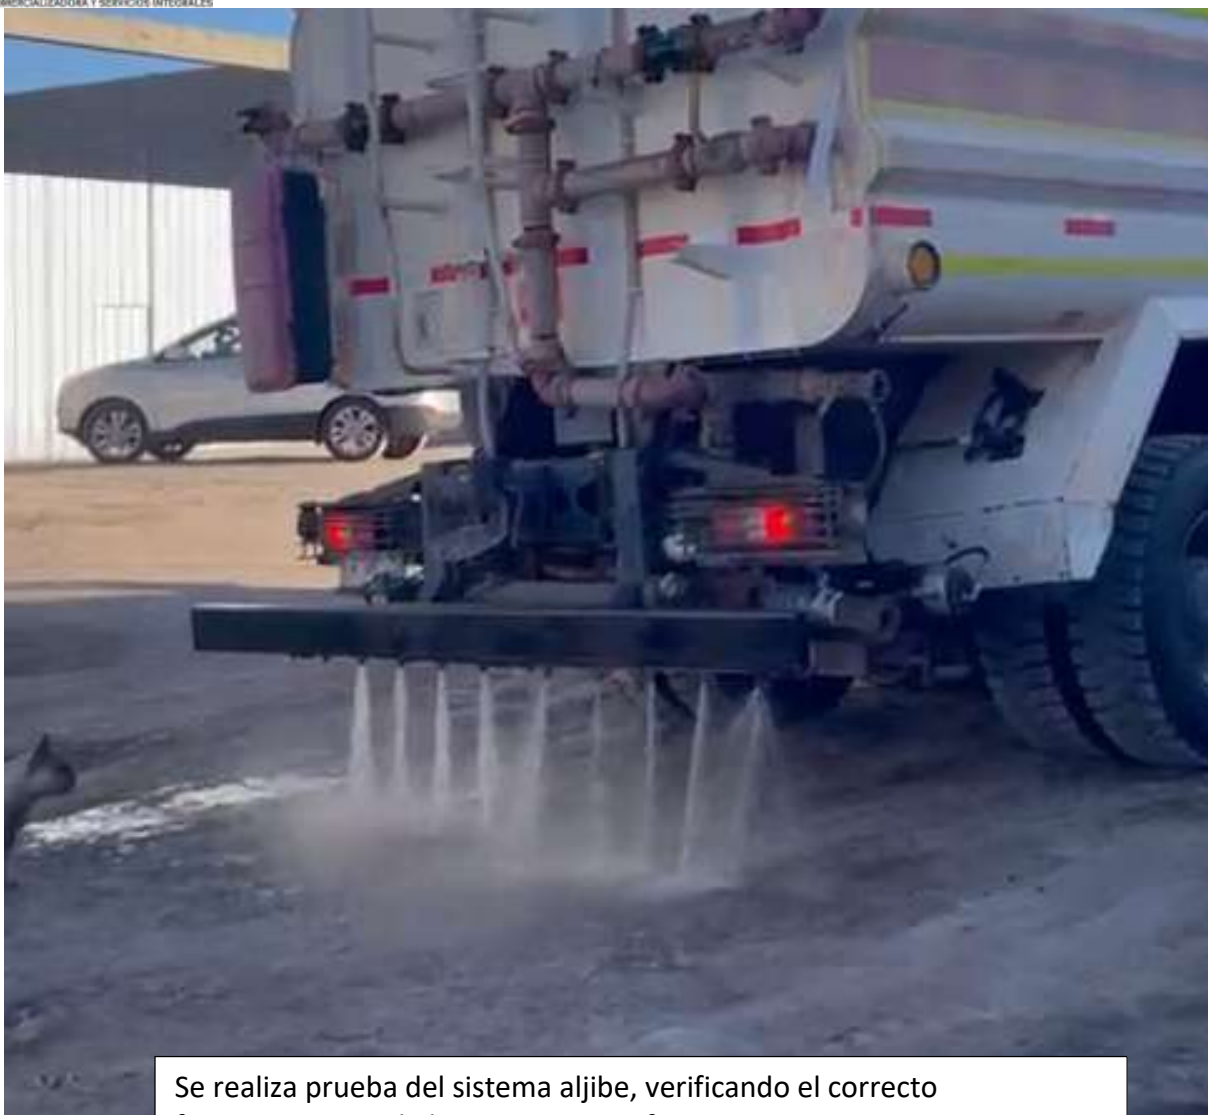
Se realiza prueba del sistema aljibe, verificando el correcto funcionamiento de los aspersores inferiores

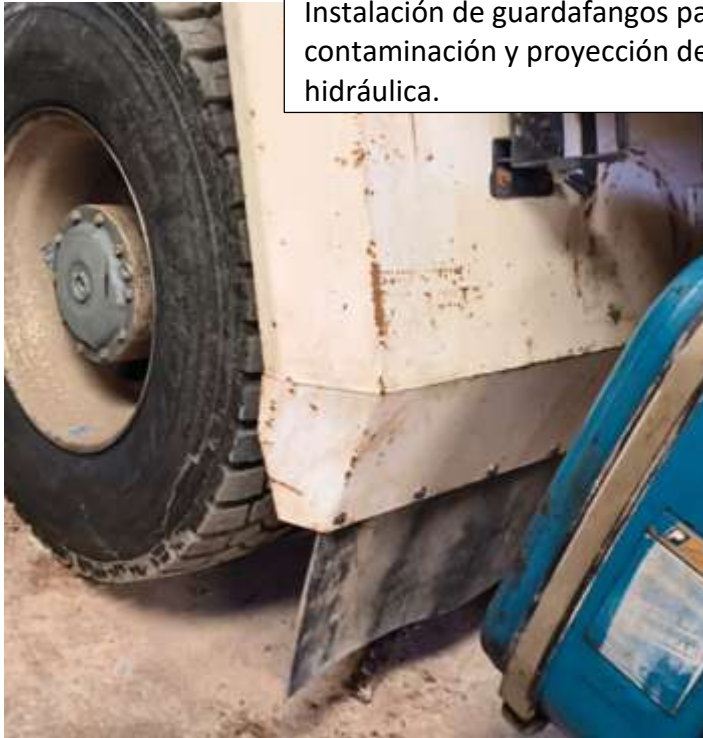
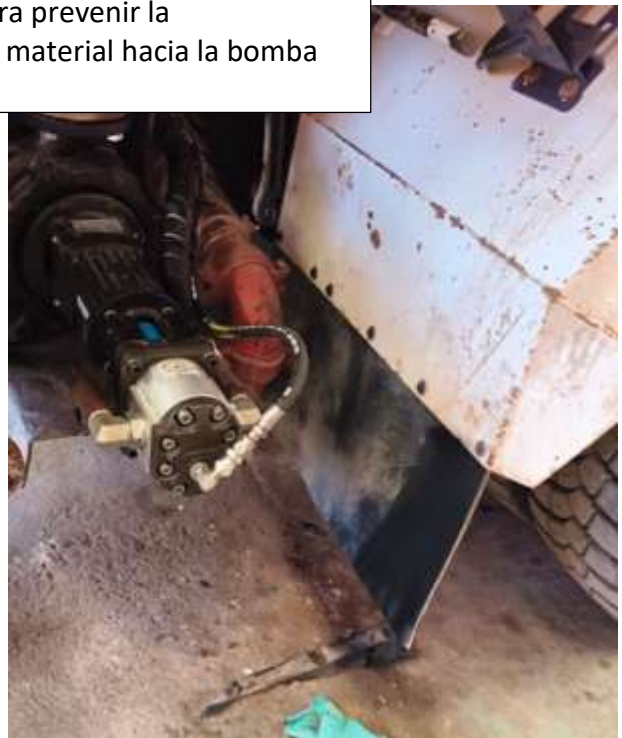
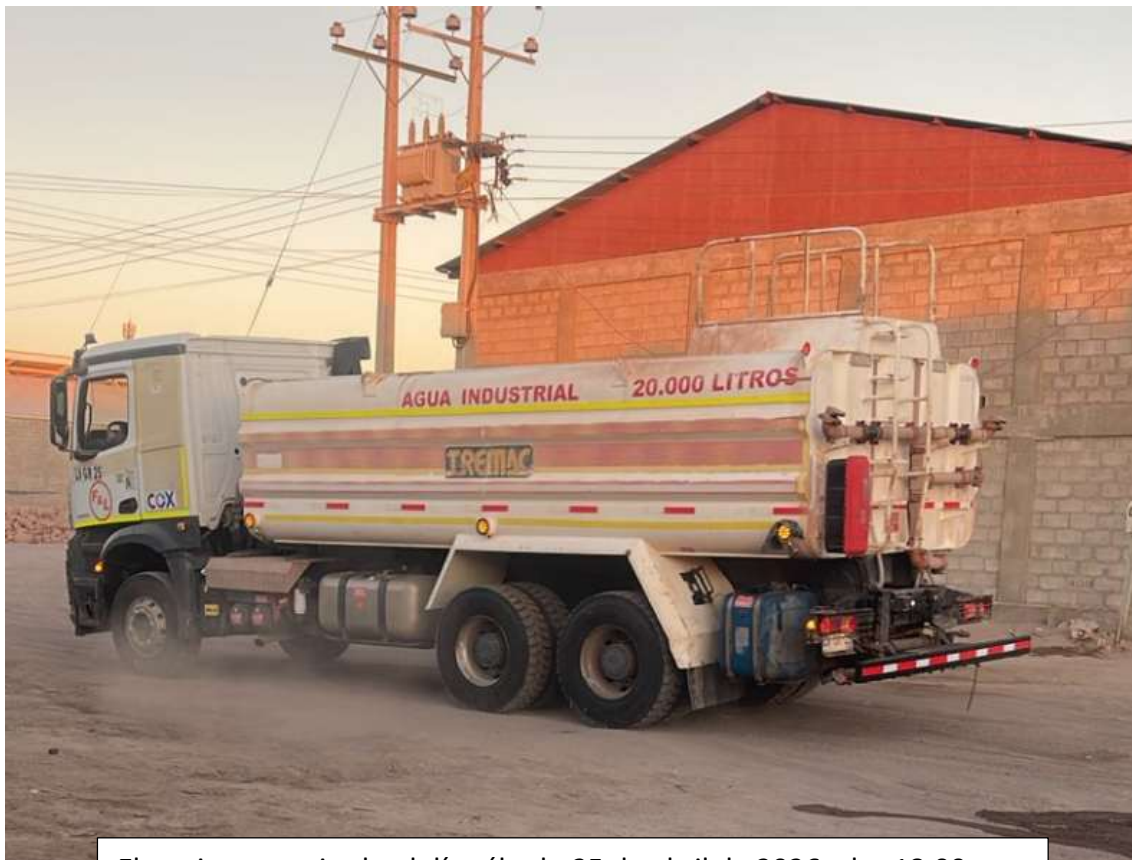
Instalación de guardafangos para prevenir la contaminación y proyección de material hacia la bomba hidráulica.
