ESTADO DE PAGO MENSUAL (EdP)

| INFORME | | | |
| Vehículo | Camión aljibe | Patente | LVGR25 |
| Marca | Mercedes Benz | Modelo | Arocs 3340 |

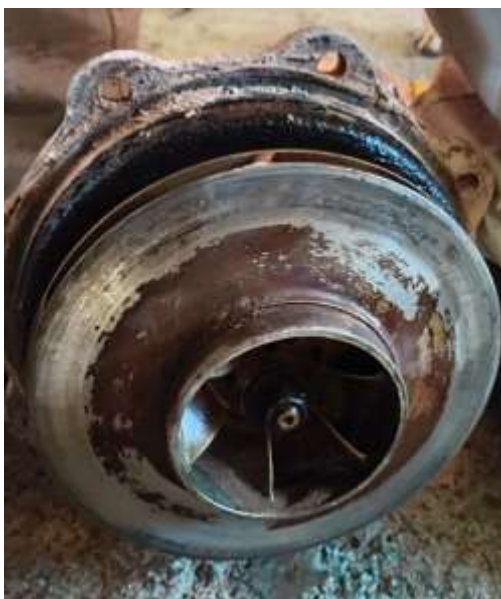
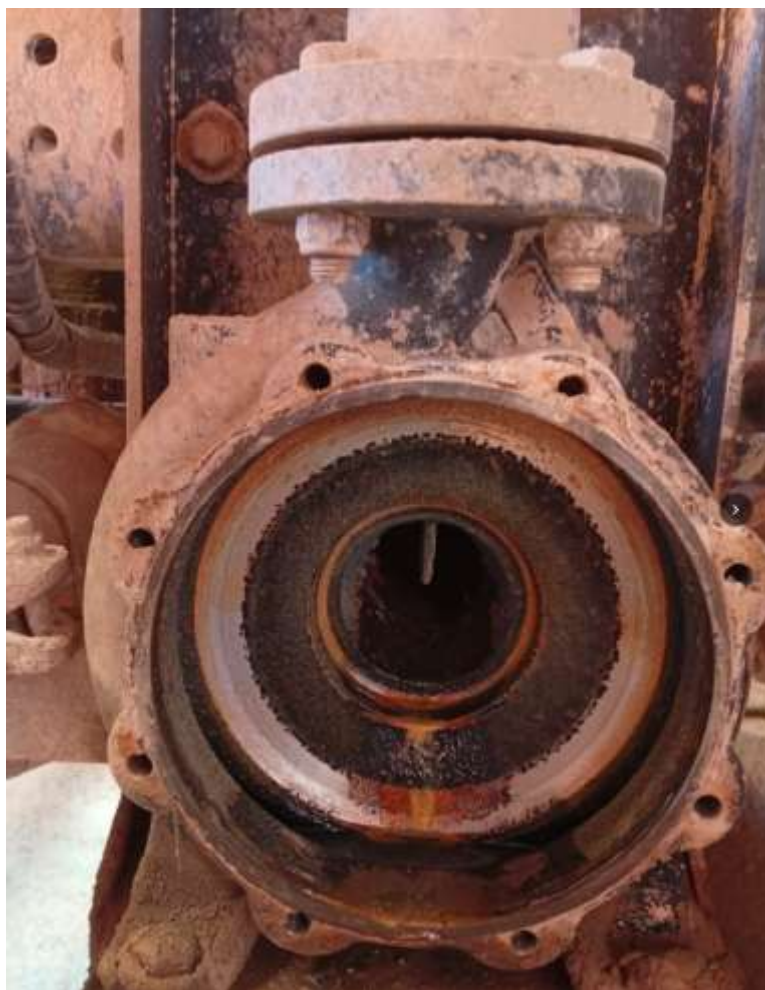
- Falla total en el funcionamiento de la bomba.
- Evidencia de ingreso de agua externa hacia componentes internos.
- Presencia de humedad en zona de eje y rodamientos.

El análisis técnico determina que la falla se origina por ingreso de agua externa al sistema, presumiblemente producto de rebalse del estanque o deficiencias en el sellado del conjunto.

- Golpeteo interno contra componentes de la bomba impulsora.
- Daño estructural interno.
- Pérdida total de operatividad.

Falla crítica por daño mecánico interno, no reparable en condiciones estándar → requiere reemplazo completo.

Bomba impulsora con fuga de agua
